**ESTRATÉGIA PARA CARACTERIZAÇÃO DO
EDIFICADO EM ADOBE EM AVEIRO**

Dissertação apresentada à Universidade de Aveiro para cumprimento dos requisitos necessários à obtenção do grau de Mestre em Engenharia Civil realizada sob a orientação científica do Prof. Dr. Humberto Salazar Amorim Varum, Professor Auxiliar do Departamento de Engenharia Civil da Universidade de Aveiro e do Prof. Dr. Aníbal Guimarães da Costa, Professor Catedrático do Departamento de Engenharia Civil da Universidade de Aveiro.

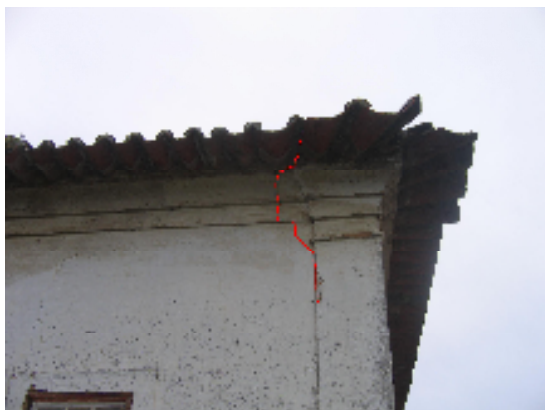
Figura 110 – Fissuração vertical junto ao cunhal (construção H_027)

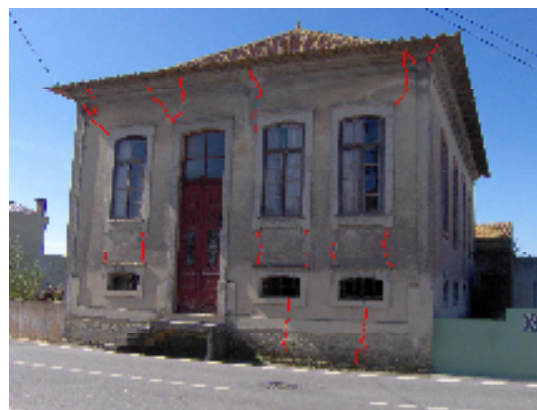
Figura 111 – Fissuração vertical junto às aberturas e cunhais devido a grande percentagem de aberturas (construção H_016)

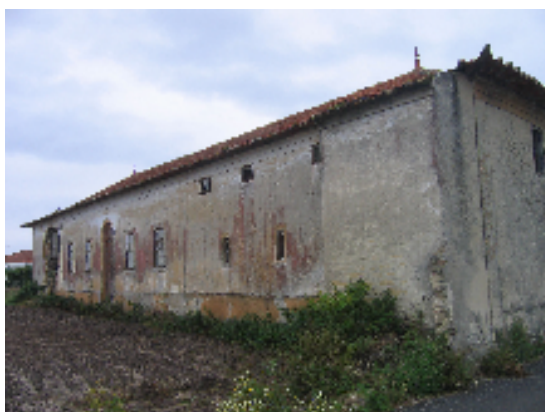
aparecimento de outros problemas associados às humidades (humidade ascensional, escorrências, condensações superficiais e infiltrações - Figura 112).

Figura 112 – Humidade ascensional e escorrências nas paredes (construção H_027)

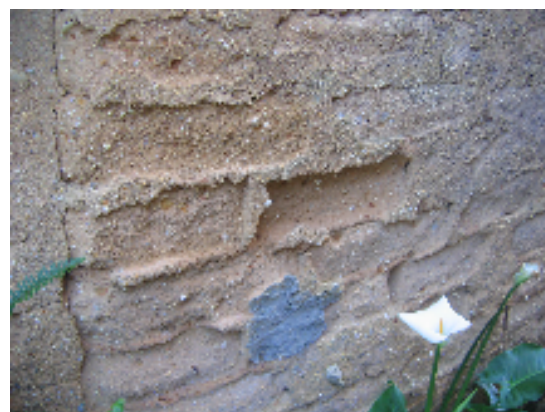
As principais consequências da degradação da superfície de suporte são: a redução da espessura do elemento estrutural e consequente diminuição da resistência mecânica, acentuação de vias de penetração de água e de infiltração por absorção capilar (Figura 113) [38].

Figura 113 – Degradação da superfície devido aos agentes atmosféricos (construção H_024)

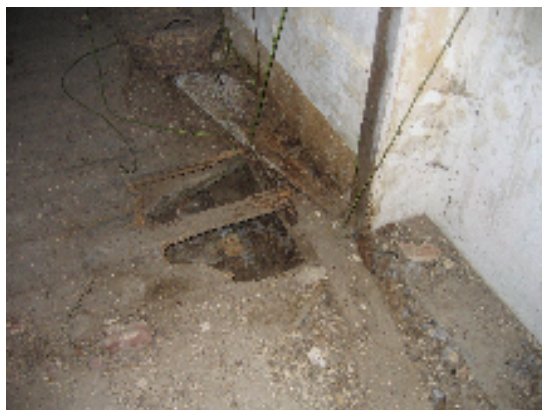
Figura 119 – Degradação do soalho por problemas de humidades (construção H_027)

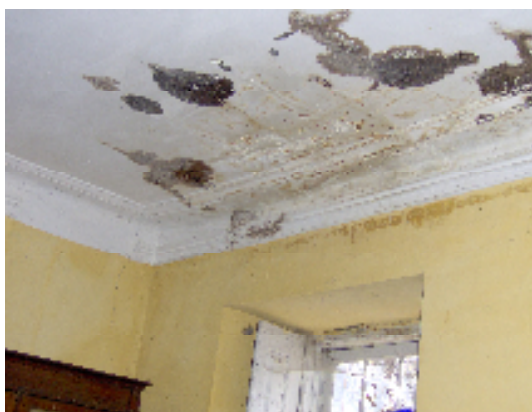
b) construção H_026

Figura 124 – Degradação devido a infiltrações na cobertura
